| Temat opracowania | PROJEKT REMONTU BUDYNKU ADMINISTRACYJNO-BIUROWEGO URZĘDU GMINY SOCHACZEW | |
| Nazwa rysunku | RZUT I PIĘTRA | Skala 1:100 |

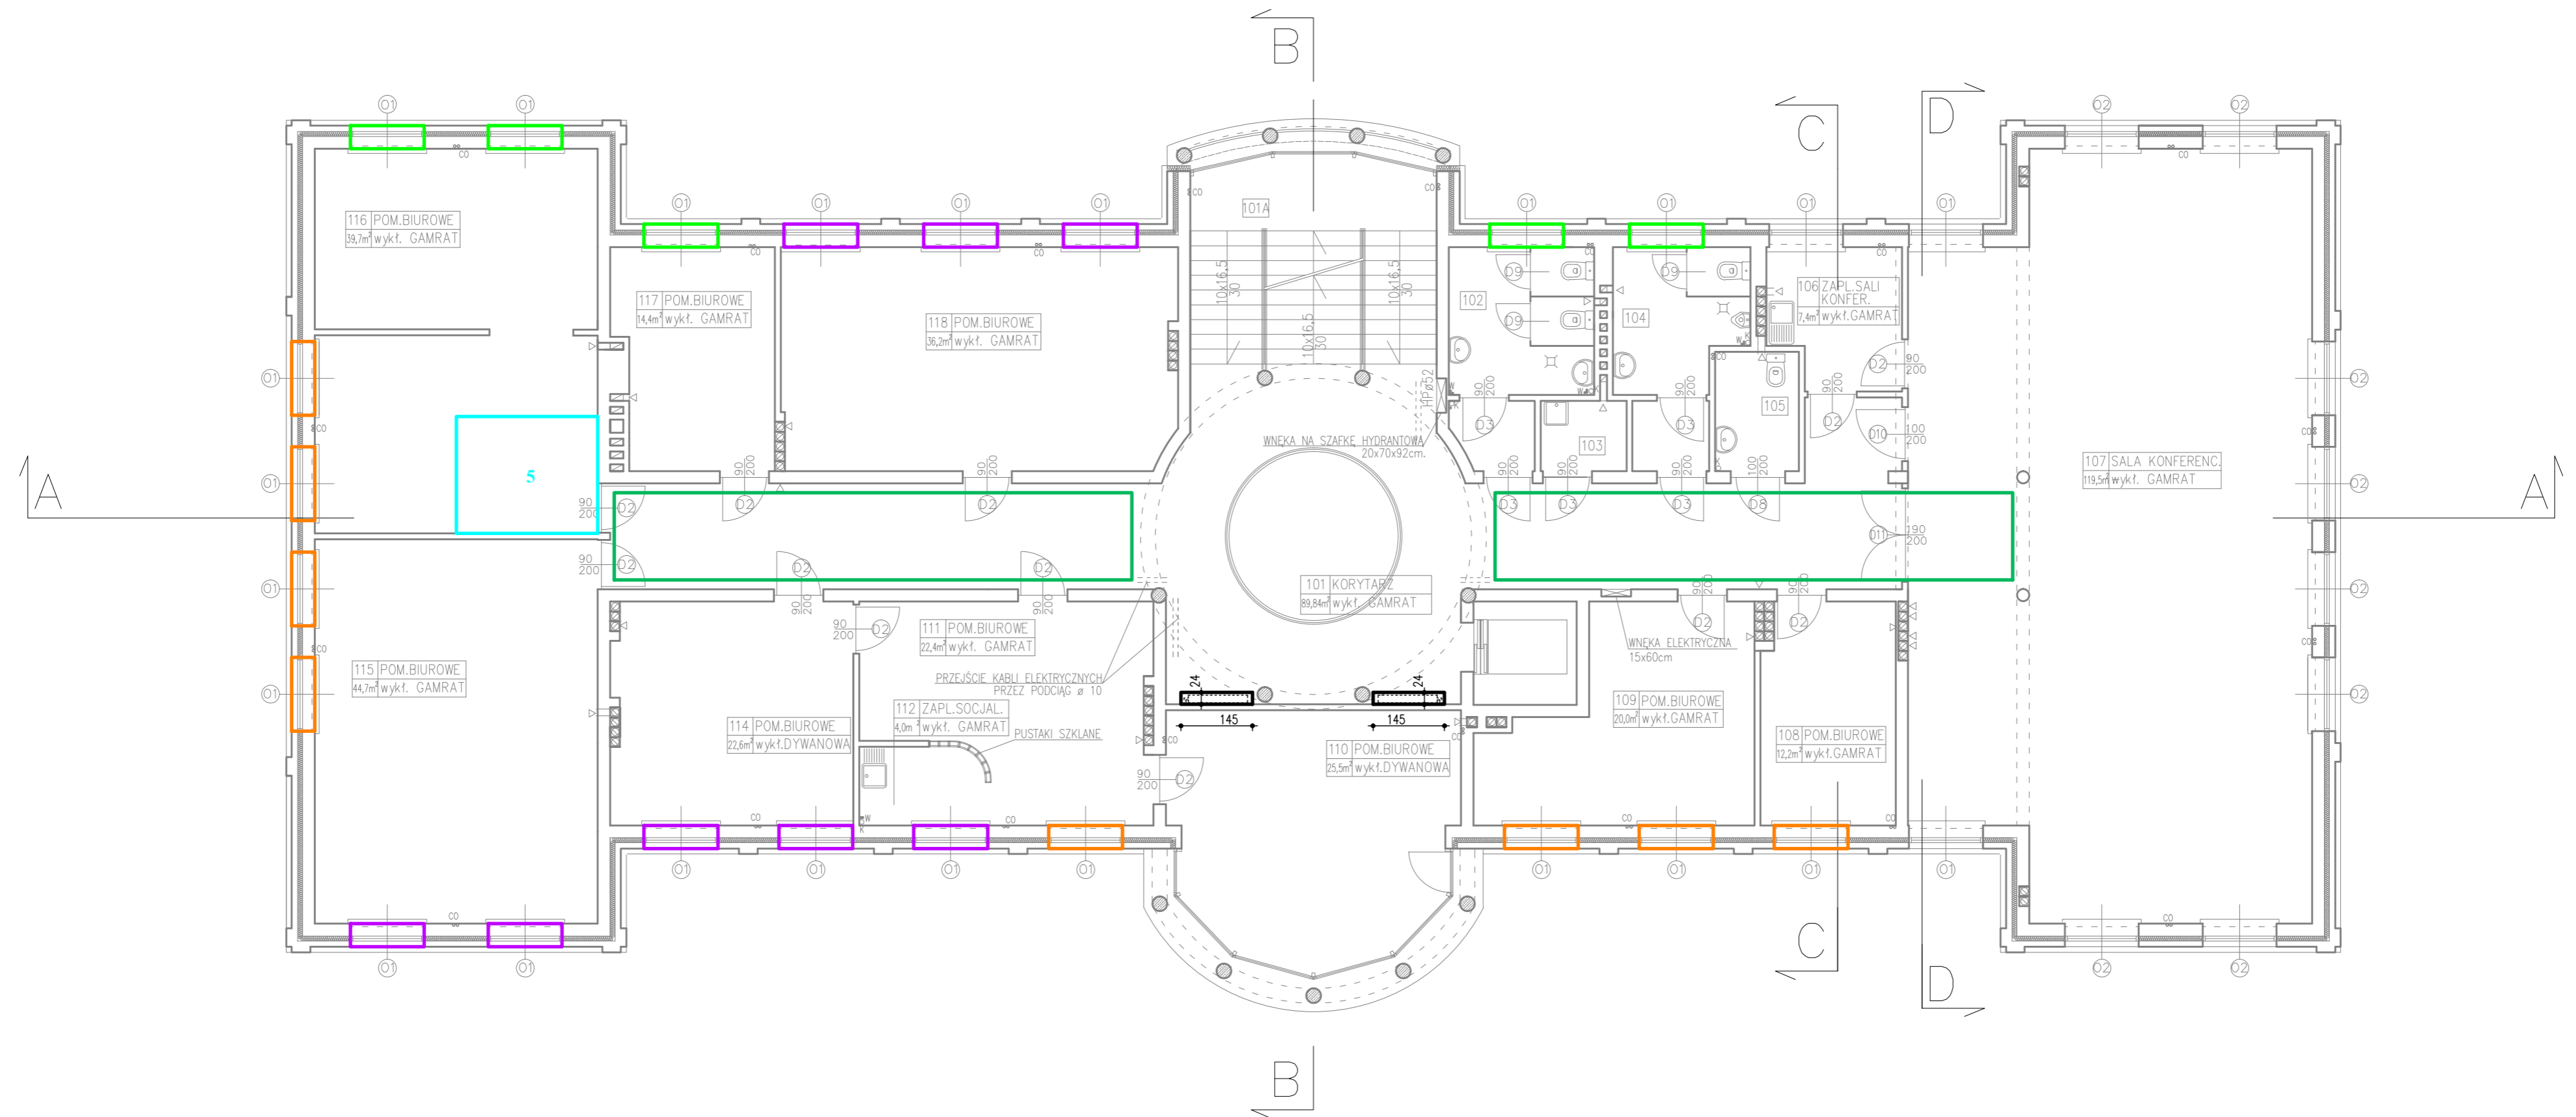
RZUT I PIĘTRA

- 1. Bardzo zły stan wykończenia wnęki okiennej, rozszczelnienie styku pomiędzy ościeżnicą i ścianą oraz parapetem, liczne pęknięcia i znaczne ubytki tynku
- 2. Zły stan wykończenia wnęki okiennej, rozszczelnienie styku pomiędzy ościeżnicą i ścianą oraz parapetem, pęknięcia i małe ubytki tynku
- 3. Średni stan wykończenia wnęki okiennej, pęknięcia i nieznaczne ubytki tynku
- Czyszczenie systemowego sufitu podwieszanego.

- Elementy do naprawy:
1. Odspojony cokół schodów zewnętrznych
 2. Zacieki i odspojenia cokołu z płytek klinkierowych
 3. Odspojony cokół przypodłogowy wewnętrzny
 4. Zacieki na suficie
 5. Zapadnięta podłoga

- █ Pionowe i poziome pęknięcia elementów konstrukcyjnych.
- 1. Pionowe oraz poziome pęknięcia ściany zewnętrznej pod wieńcem.
- 2. Poziome pęknięcia pod stropem.
- █ Pionowe pęknięcia pod oknami.
