RZUT PIWNIC

ZESPÓŁ USŁUG PROJEKTOWYCH adres: ul. 15 SIERPNIA 6, 96-500 SOCHACZEW tel. 46 862 24 57, e-mail: zupkorniluk@wp.pl	
Inwestor	Gmina Sochaczew
Temat opracowania	PROJEKT REMONTU BUDYNKU ADMINISTRACYJNO-BIUROWEGO URZĘDU GMINY SOCHACZEW
Branża	ARCHITEKTURA
Nazwa rysunku	RZUT PIWNIC
Opracował	mgr inż. arch. Agnieszka Pyrzanowska upr. bud. nr MA/074/11 inż. Maria Korniluk upr. bud. nr 72 / 94, 68 / 88 Sk-ce
Skala	1:100
Podpis

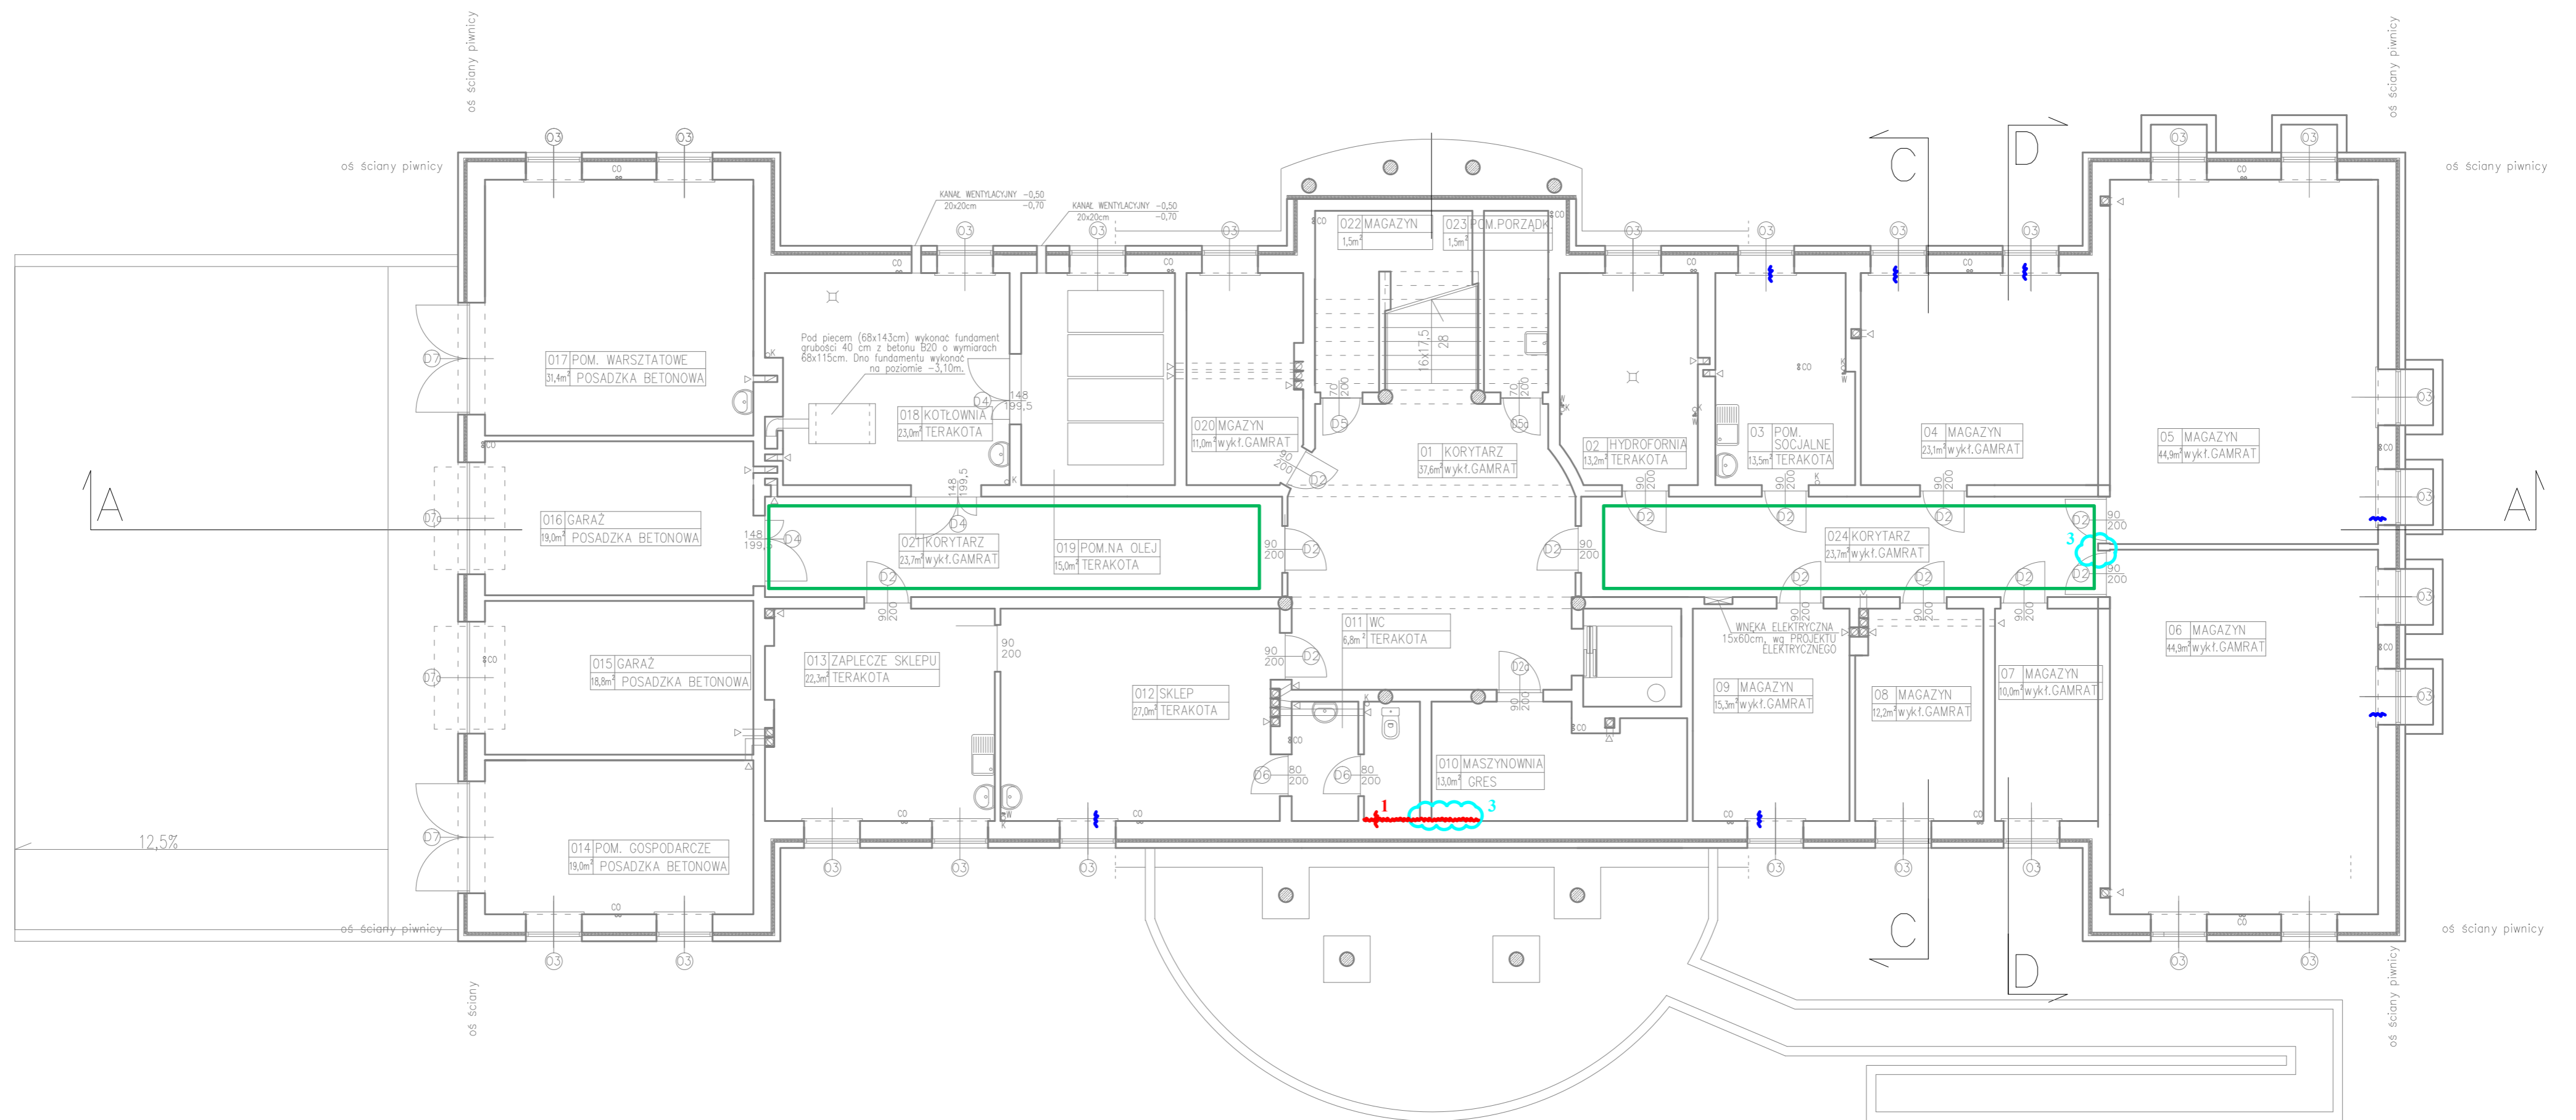
- 1. Bardzo zły stan wykończenia wnęki okiennej, rozszelnie styku pomiędzy ościeżnicą i ścianą oraz parapetem, liczne pęknięcia i znaczne ubytki tynku
- 2. Zły stan wykończenia wnęki okiennej, rozszelnie styku pomiędzy ościeżnicą i ścianą oraz parapetem, pęknięcia i małe ubytki tynku
- 3. Średni stan wykończenia wnęki okiennej, pęknięcia i nieznaczne ubytki tynku
- Czyszczenie systemowego sufitu podwieszonego.
- 1 Elementy do naprawy:
 1. Odspojony cokół schodów zewnętrznych
 2. Zacieki i odspojenia cokołu z płytek klinkierowych
 3. Odspojony cokół przypodłogowy wewnętrzny
 4. Zacieki na suficie
 5. Zapadnięta podłoga
- 1 Pionowe i poziome pęknięcia elementów konstrukcyjnych.
 1. Pionowe oraz poziome pęknięcie ściany zewnętrznej pod wieńcem.
 2. Poziome pęknięcie pod stropem.
- 1 Pionowe pęknięcia pod oknami.
