RZUT PODDASZA skala 1:100

Inwestor	Gmina Sochaczew	
Temat opracowania	PROJEKT REMONTU BUDYNKU ADMINISTRACYJNO-BIUROWEGO URZĘDU GMINY SOCHACZEW	
Branża	ARCHITEKTURA	
Nazwa rysunku	RZUT PODDASZA	Skala 1:100
Opracował	mgr inż. arch. Agnieszka Pyranowska upr. bud. nr MA/074/11 inż. Maria Korniluk upr. bud. nr 72 / 94, 68 / 88 Sk-ce	Podpis

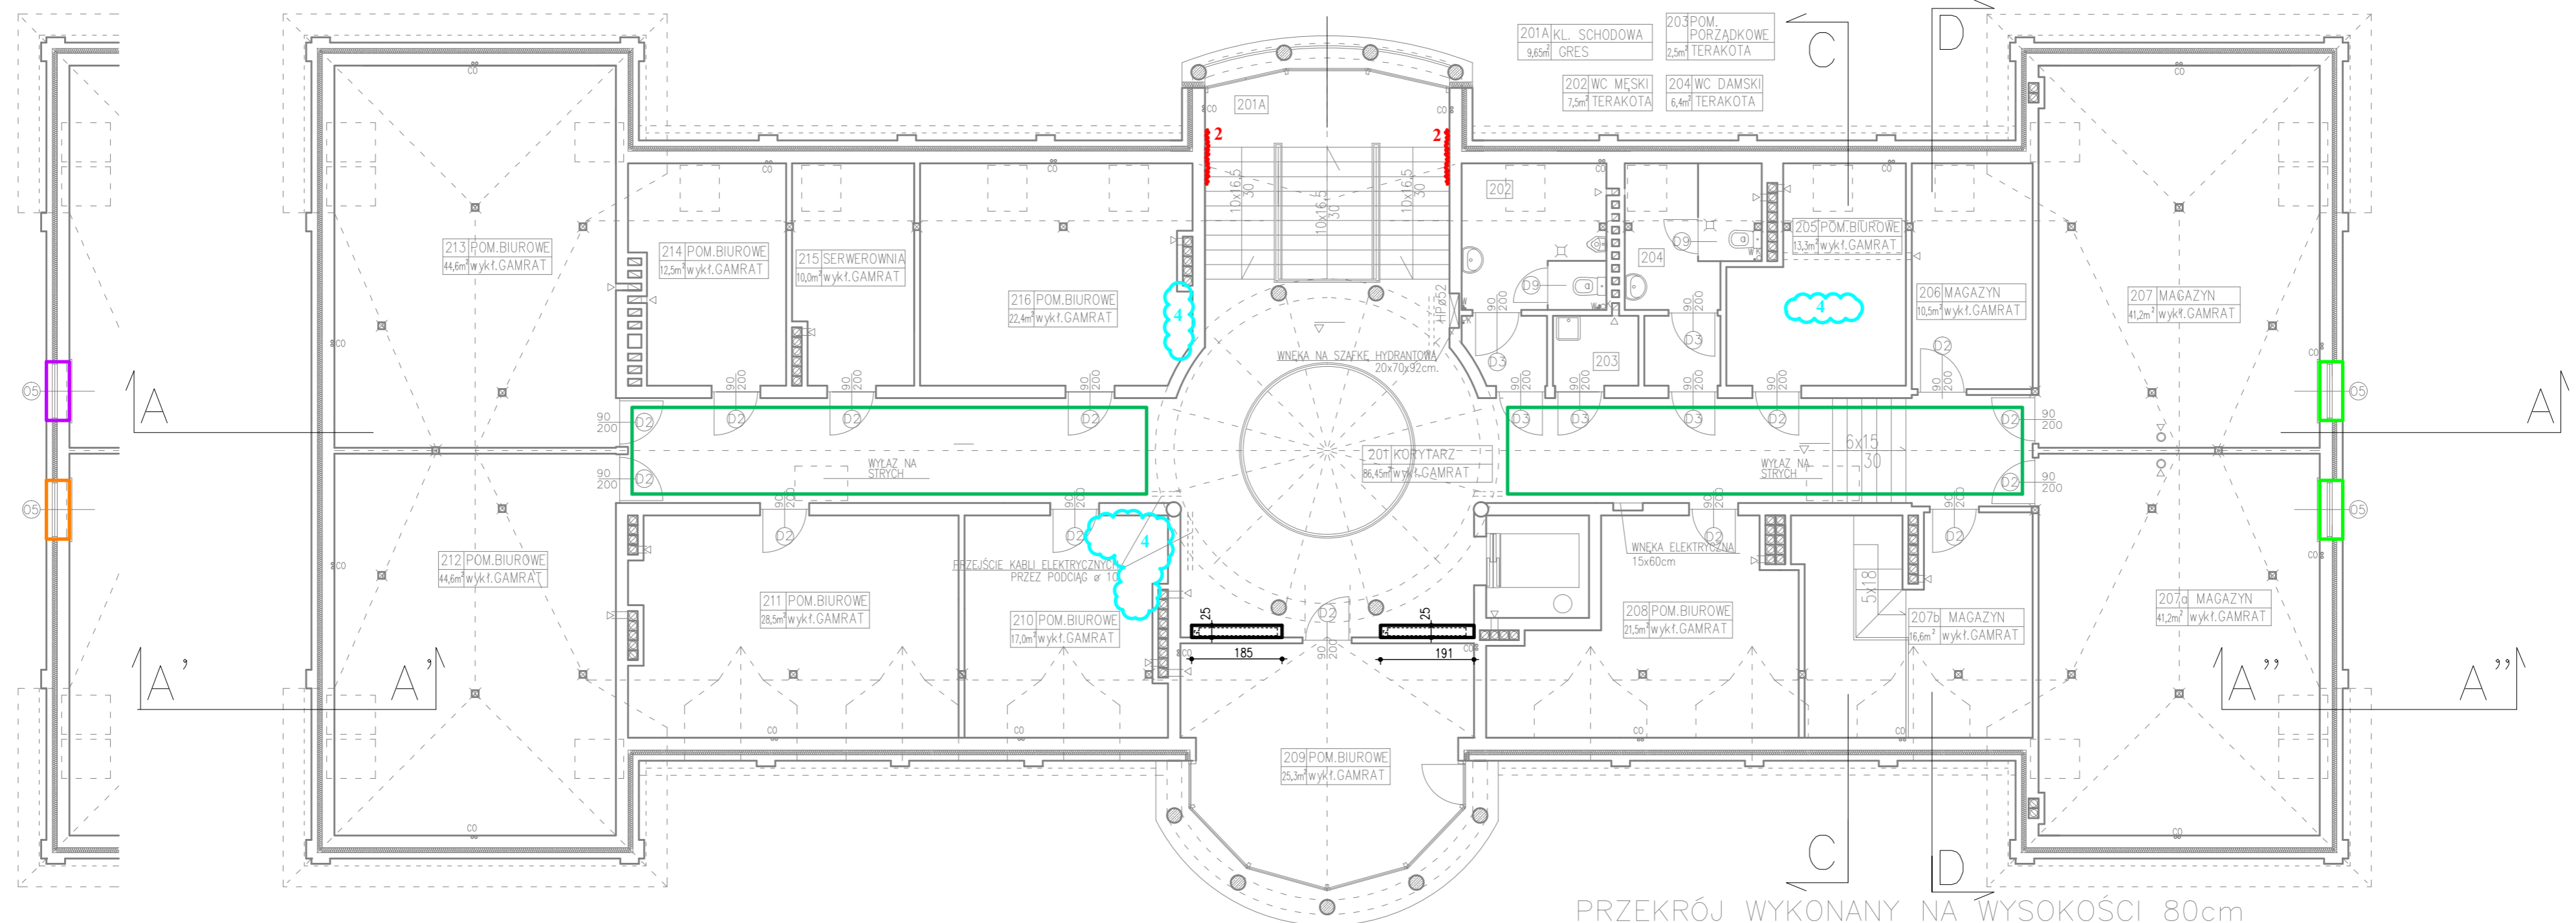
- 1. Bardzo zły stan wykończenia wnęki okiennej, rozszczelnienie styku pomiędzy ościeżnicą i ścianą oraz parapetem, liczne pęknięcia i znaczne ubytki tynku
- 2. Zły stan wykończenia wnęki okiennej, rozszczelnienie styku pomiędzy ościeżnicą i ścianą oraz parapetem, pęknięcia i małe ubytki tynku
- 3. Średni stan wykończenia wnęki okiennej, pęknięcia i nieznaczne ubytki tynku
- Czyszczenie systemowego sufitu podwieszanego.
- ☁ Elementy do naprawy:
 1. Odspojony cokół schodów zewnętrznych
 2. Zacieki i odspojenia cokołu z płytek kliniekierowych
 3. Odspojony cokół przyziemowy wewnętrzny
 4. Zacieki na suficie
 5. Zapadnięta podłoga
- ⚡ Pionowe i poziome pęknięcia elementów konstrukcyjnych.
 1. Pionowe oraz poziome pęknięcia ściany zewnętrznej pod wieńcem.
 2. Poziome pęknięcia pod stropem.
- ⚡ Pionowe pęknięcia pod oknami.
